Elément de paysage n°1 à préserver

Elément de paysage n°2 à préserver

Elément de paysage n°3 à préserver

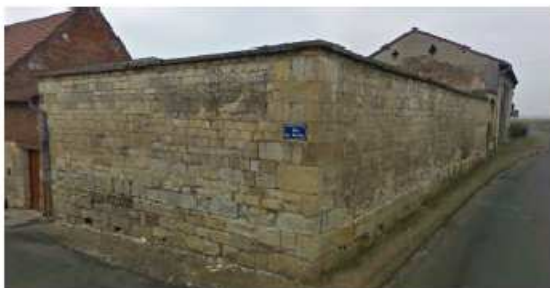
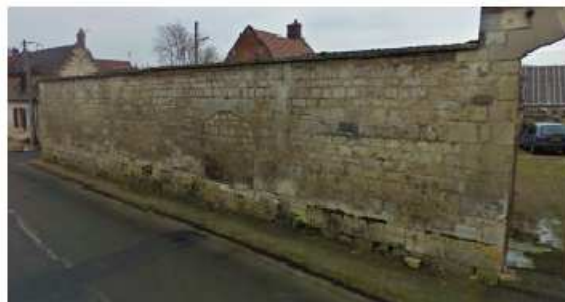
Composition : Il s'agit d'un mur de clôture sur rue. L'élément est bien identifiable en ce qu'il constitue une unité maçonnée édifiée à l'alignement, composée de moellons et de pierres de taille appareillées.

Etat actuel : Risques de dégradation.

- Ne pas démolir cet élément.
- Continuer de préserver de la pluie les éléments de maçonnerie (couvertines et/ou chapeaux de mur).

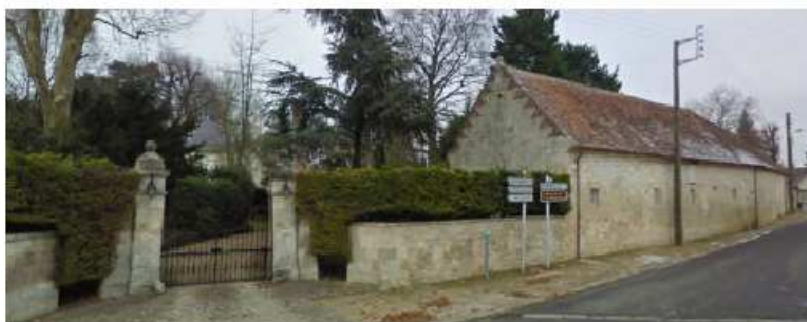
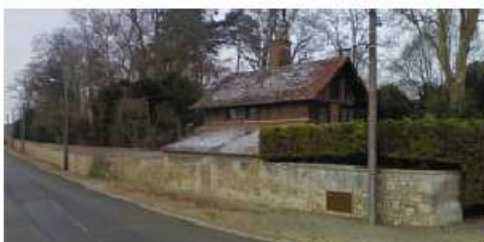
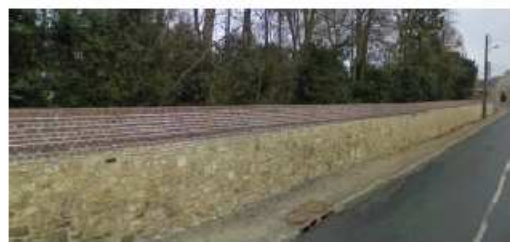
Composition : Il s'agit d'un ensemble d'ouvrages constitués de murs de clôture et de murs de façades sur rue. L'élément est bien identifiable en ce qu'il constitue une unité de front bâti, parfaitement délimitée par ses bouts. Les ouvrages sont en pierres de calcaire et briques pleines.

Etat actuel : Bon état général, mais risque de dégradation.

- Ne pas démolir cet élément, le mieux étant de conserver aussi les corps bâtis qui les constituent en partie.
- Continuer de préserver de la pluie les éléments de maçonnerie (récupération des eaux de pluie en gouttières et descentes, couvertines, chapeaux de mur).
- Lucarnes et châssis de toit sont proscrits sur le versant Sud du toit du bâtiment constituant en partie l'élément à préserver.

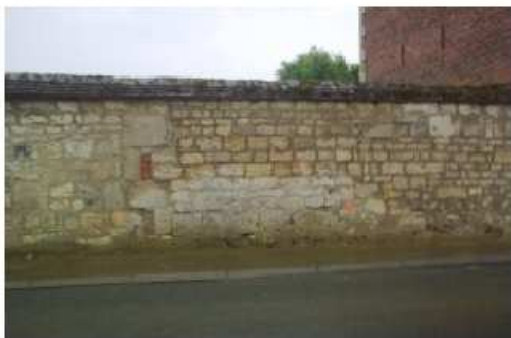
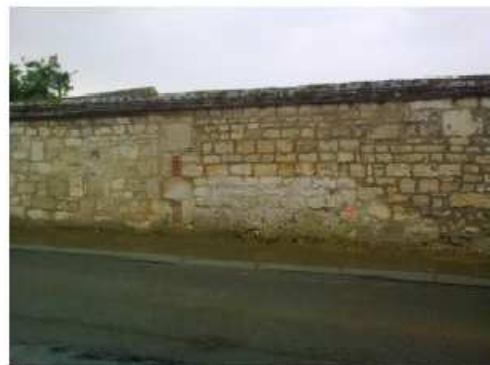
Composition : Il s'agit d'un mur de clôture sur rue. L'élément est bien identifiable en ce qu'il constitue une unité maçonnée édifiée à l'alignement, composée de moellons et de pierres de taille appareillées.

Etat actuel : Risques de dégradation.

- Ne pas démolir cet élément.
- Continuer de préserver de la pluie les éléments de maçonnerie (couvertines et/ou chapeaux de mur).
